PRESENTACIÓN DEL ACUERDO 2018-O.67.-19**Autorización para realizar los trámites de baja de dos drones propiedad de la PAOT****ANTECEDENTES**

ACTA CIRCUNSTANCIADA QUE SE ELABORA PARA EMITIR DICTAMEN TÉCNICO DE LAS CONDICIONES FÍSICAS DE DOS DRONES HEXACÓPTEROS PROPIEDAD DE LA PAOT

Dictamen técnico: Drones

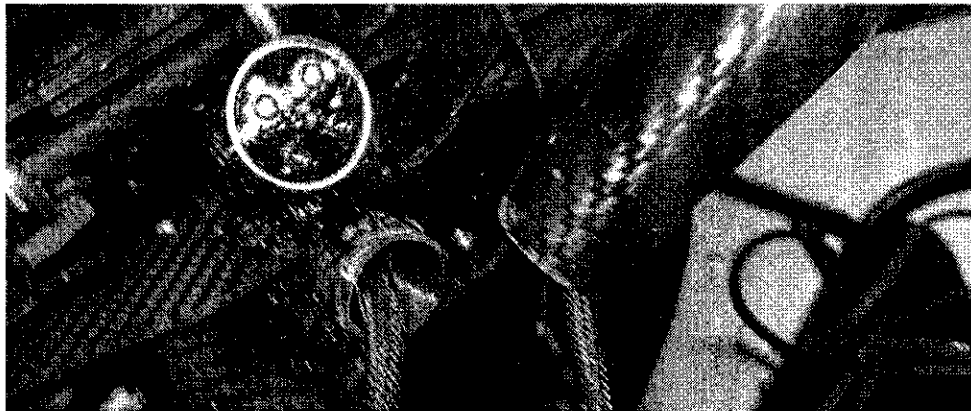
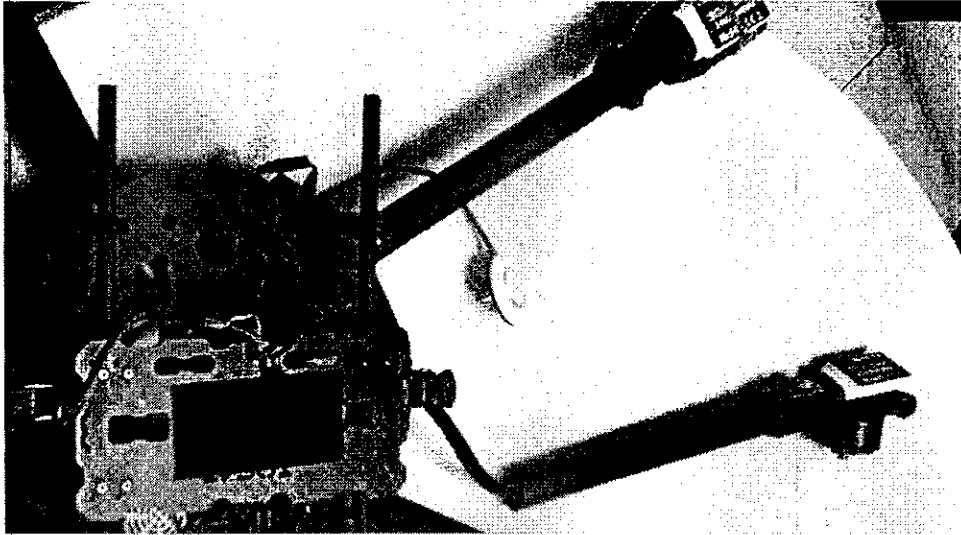
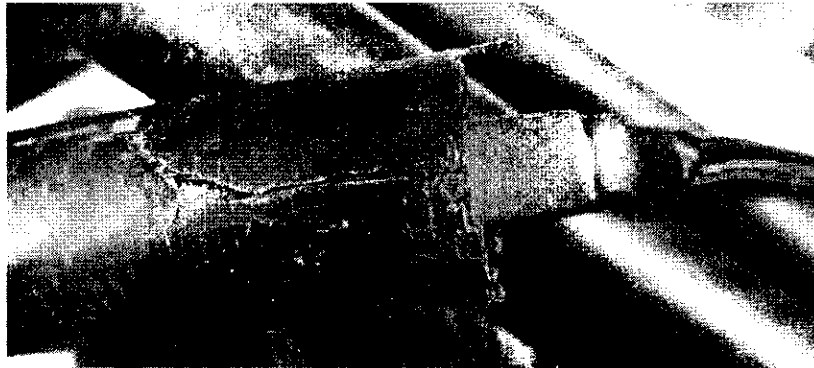
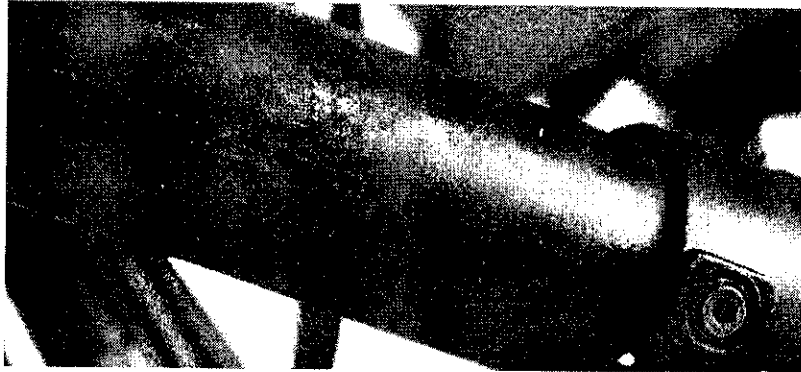
En el caso particular de los *drones 1 y 2*, ambos sufrieron una severa caída por lo cual la estructura de soporte principal ha sido comprometida, así como uno de los brazos en cada uno de los drones se fracturó. Dado que el material de toda la estructura se trata de fibra de carbono, es muy dura, ligera y resistente pero la evidencia se traduce que la magnitud del impacto en ambos casos fue de consideración. Las propelas impulsoras también han sufrido daños.

El daño en los brazos implica que o bien se reemplace por completo para evitar el desbalance del dron en vuelo o bien que los motores trabajen de manera asimétrica para ajustar tal enmendadura; un trabajo desigual en los motores generaría un envejecimiento desigual y por lo tanto las probabilidades de falla se incrementan. Se remarca que los drones están inspirados en el modelo Tarot t960, el cual la distancia entre motores debe ser 960mm dónde en este caso las longitudes no corresponden a esta especificación, motivo por el cual la estabilidad del hexacóptero puede estar comprometida.

Se registran numerosas fracturas y abolladuras en casi la totalidad estructural de los drones.

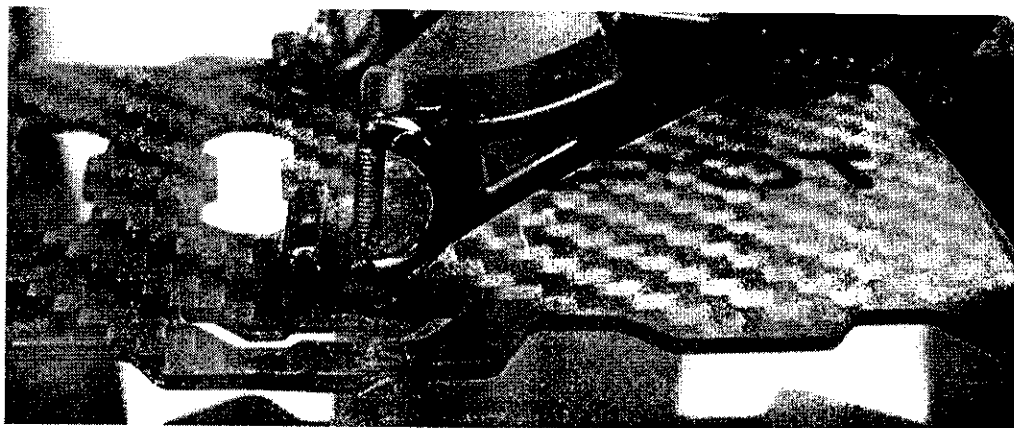
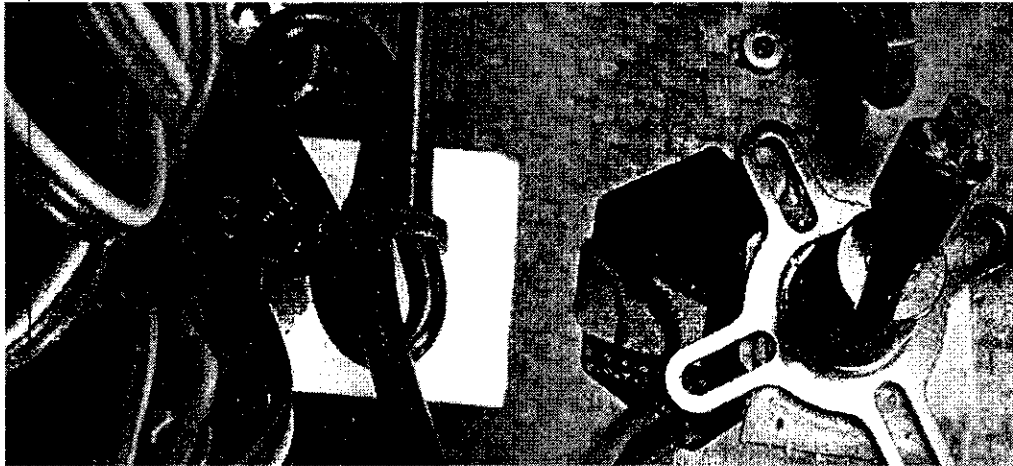
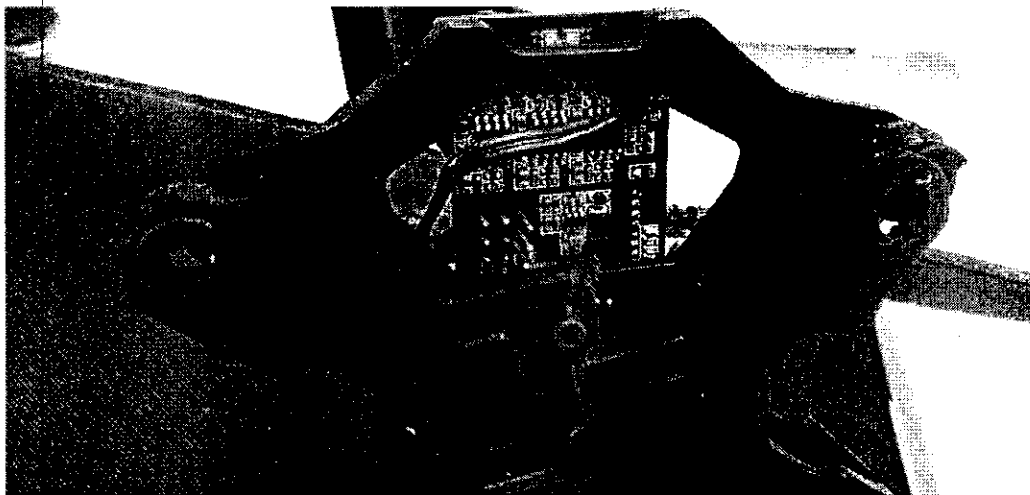
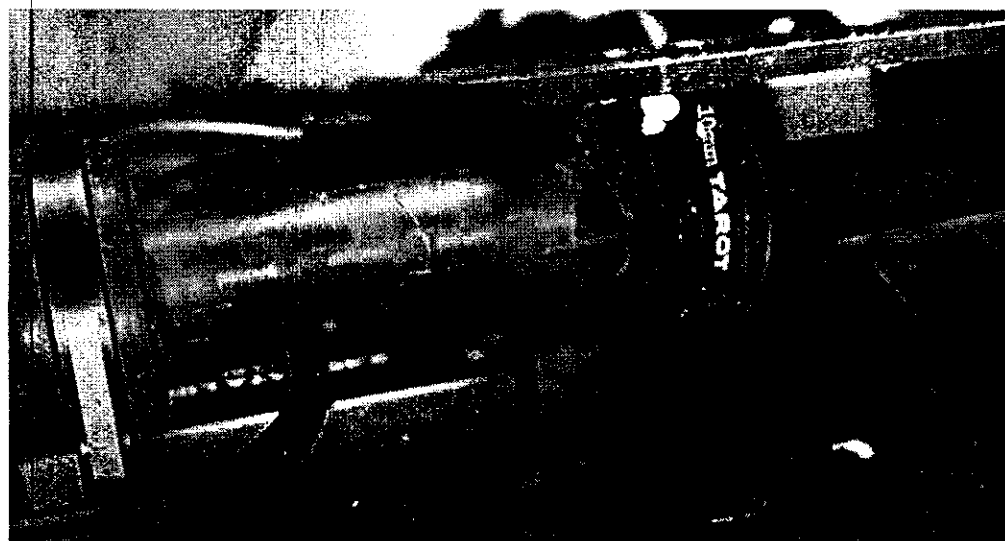
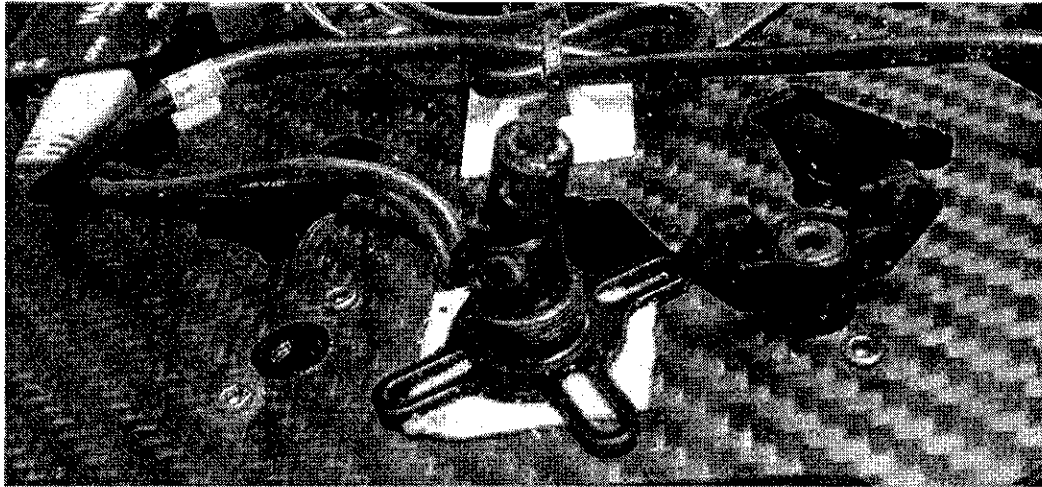
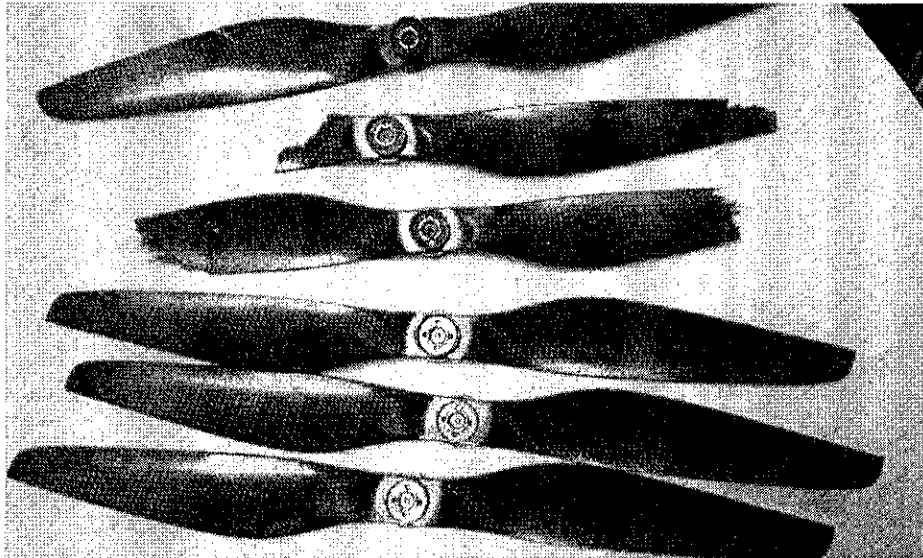
La parte que corresponde al bastidor central del dron, si bien es plausible la reparación, resultaría no la mejor de las opciones ya que incrementaría el peso de las unidades dron. Se tendrían que reemplazar por nuevas las bridas de sujeción de las antenas GPS que se encuentran dañadas. También la base del gimbal resultó dañado y tendrá que ser reemplazado en su totalidad, esto en ambos drones. Se presentan daños en las propelas impulsoras.

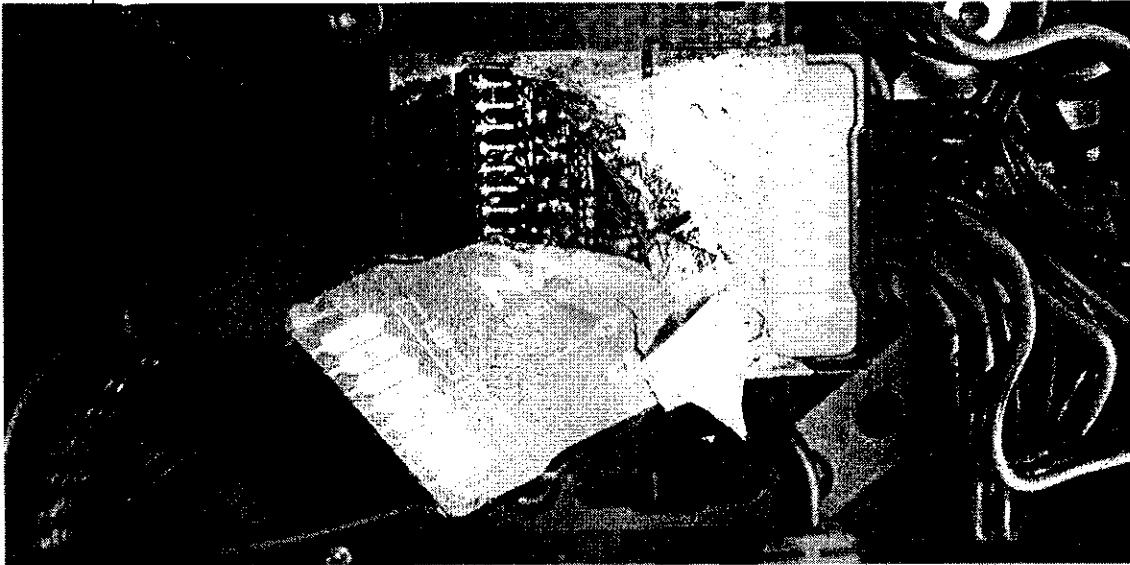
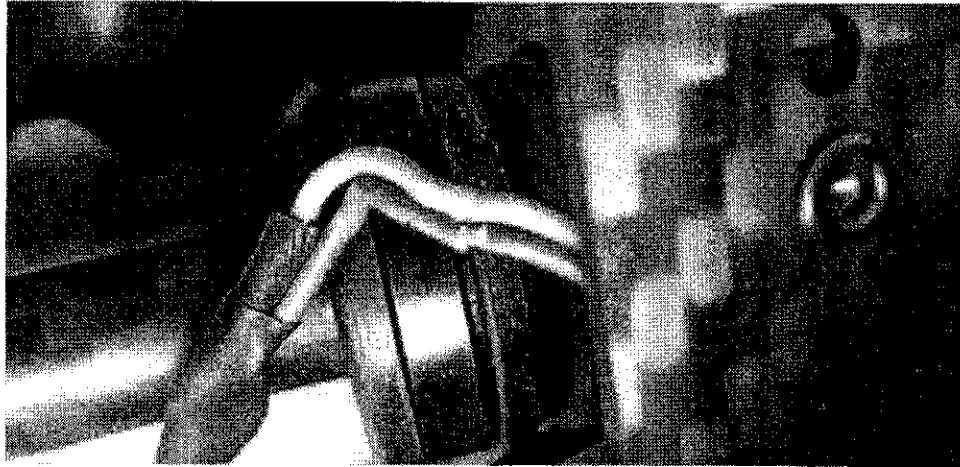
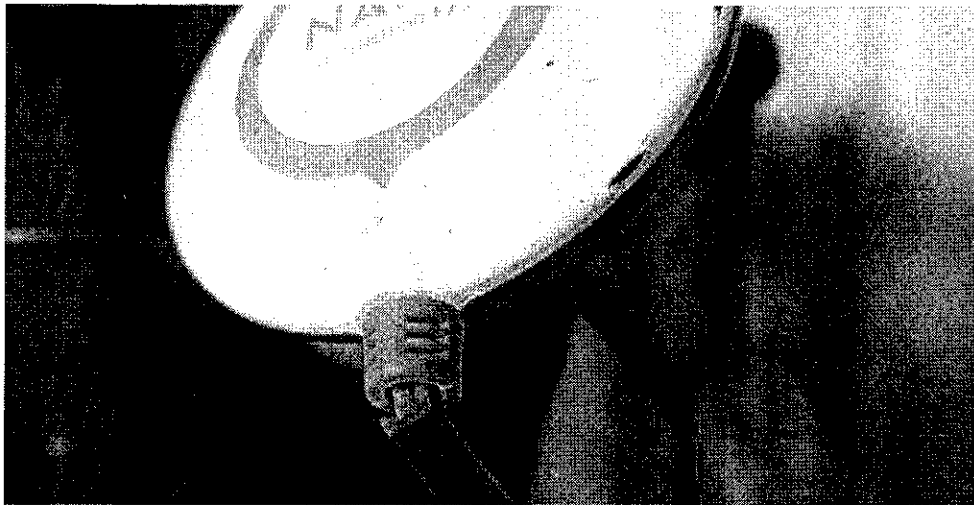
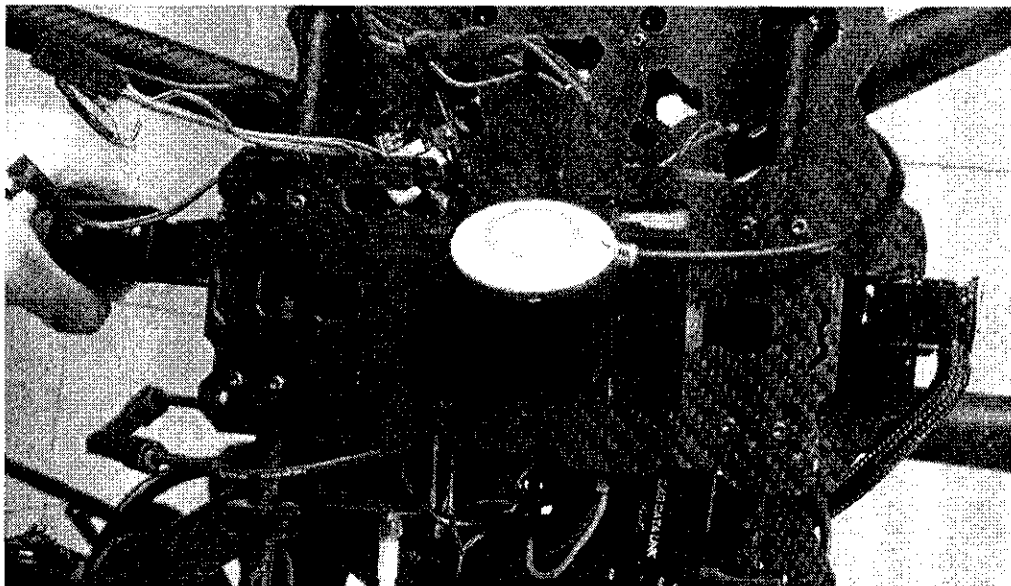
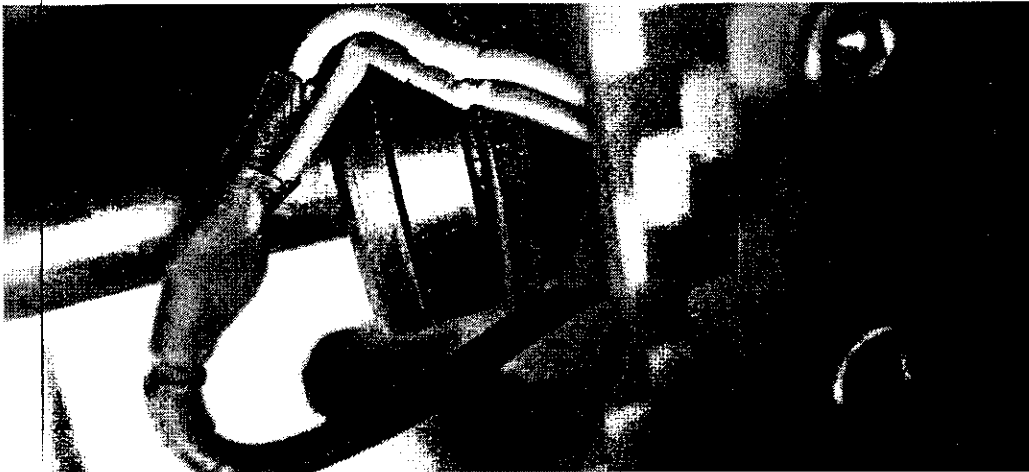
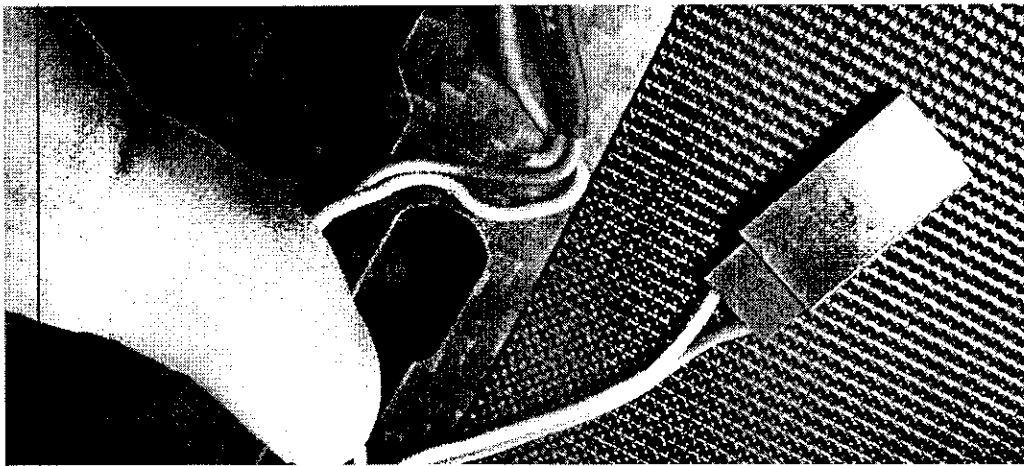
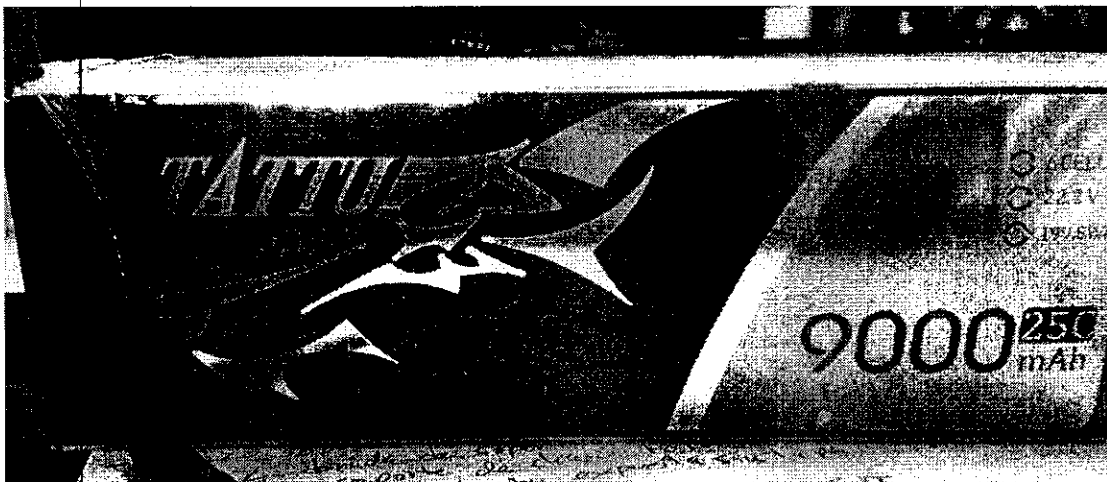
Cada subsistema electrónico dada las vibraciones resultado de la caída está comprometido, además no solo los módulos en sí, sino también las uniones de los arneses de conexión tanto de distribución de potencia eléctrica como de control y comunicación. Las baterías al haber sido golpeadas y no cargadas también representan factor de riesgo de explosión (actualmente se encuentran ligeramente infladas).

La revisión de cada subsistema implica primero el restablecimiento estructural y eléctrico de cada dron lo que conduce a que si bien se puede reconstruir cada uno de los drones, estos aún podrían presentar fallas, que en el mejor de los casos, los drones podrían volver a utilizarse pero con un latente riesgo de falla y aun así se tendrían que estar en evaluación; mientras que en el peor de los casos los drones simplemente fallarían cosa que sería muy riesgosa.

Un aspecto a considerar muy importante es que los drones 1 y 2 su electrónica está fabricada con una tecnología no tan reciente, por lo cual la búsqueda de refacciones se limita a la importación y a un elevado costo, eso sin contemplar que se requerirá de personal especializado para la rehabilitación de las aeronaves no tripuladas.

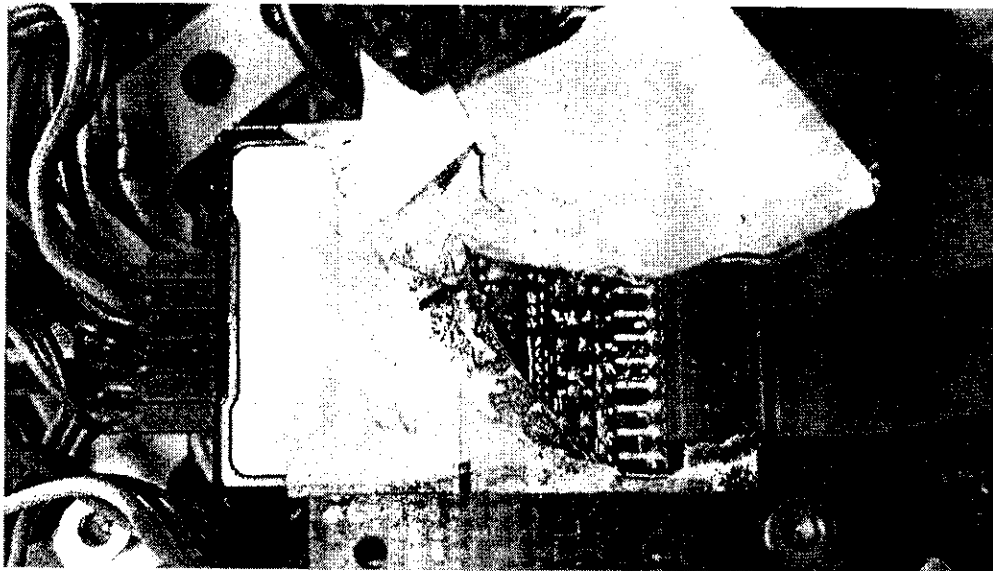
Se refiere a la situación que sucede cuando la frontera del componente electrónico llámese gabinete o caja se abre quedando susceptible tal componente al medio ambiente y por lo tanto sensible a la afectación de cambios de temperatura, tal cambio conlleva a la expansión mecánica no uniforme y termina en estrés mecánico. Éste estrés mecánico por ejemplo situado cerca de las terminales del componente puede conducir a un falso eléctrico o falta de continuidad galvánica dentro del circuito que lo conforma. También una falla en el encapsulado puede hacer que el interior del sistema tenga más probabilidad de contaminación ambiental tal que se genere sulfatos, polvo, u otra clase de interferencia mecánica que genere un falso eléctrico.

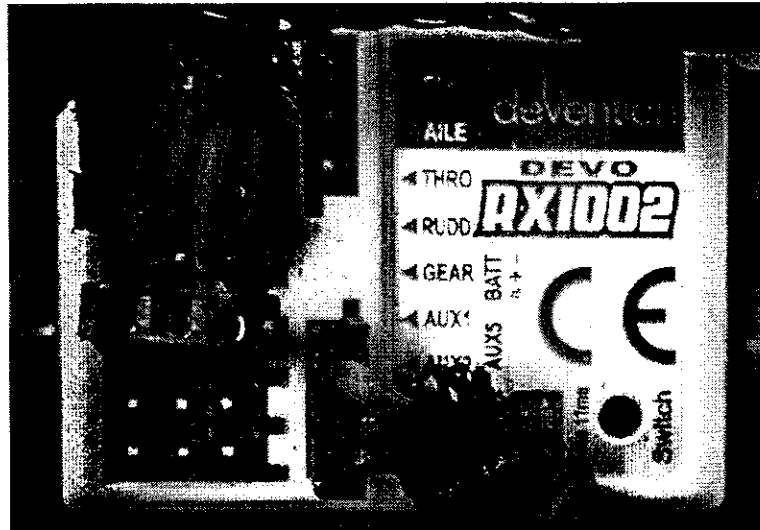
Dada la naturaleza del evento que averió los drones, el mayor riesgo para el PCB resulta en fracturas de uniones de componentes, pistas eléctricas, pads, vías y bayonetas de conexión rápida dispuestas en los arneses de comunicación y control.

un lado del PCB pero se soldan del lado opuesto; esto genera una mayor tensión en los componentes y brazo de palanca cuando el sistema sufre una caída y por lo tanto se incrementan las fallas de circuito impreso en los puntos de soldadura de éstos componentes.
