PROCURADURÍA AMBIENTAL Y DEL ORDENAMIENTO
TERRITORIAL DE LA CIUDAD DE MÉXICO
SUBPROCURADURÍA DE ORDENAMIENTO TERRITORIAL

EXPEDIENTE: PAOT-2025-3297-SOT-1045

RESOLUCIÓN ADMINISTRATIVA

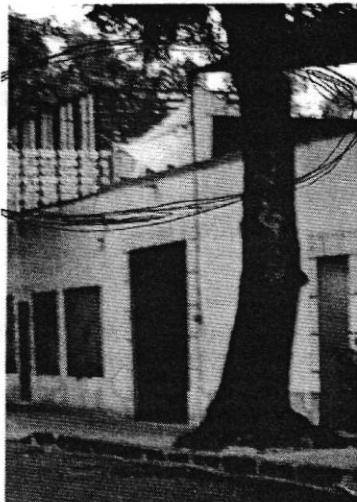
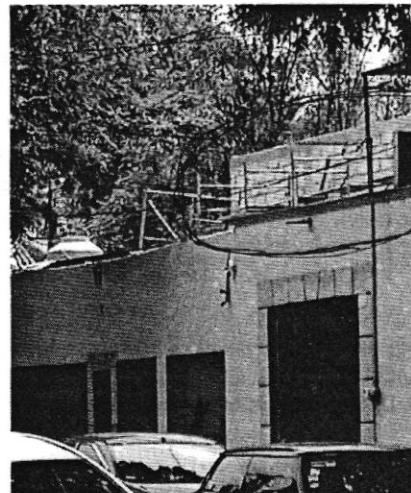
Imágenes proporcionadas por la persona denunciante

En el caso que nos ocupa, se denunció la ampliación de una construcción a base de una estructura metálica y muros de block, en el área de azotea de un cuerpo constructivo preexistente, sin que se exhibieran los permisos correspondientes, como a continuación se muestra: -----

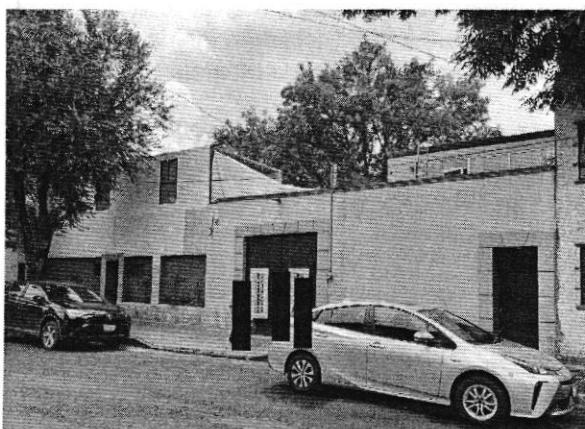
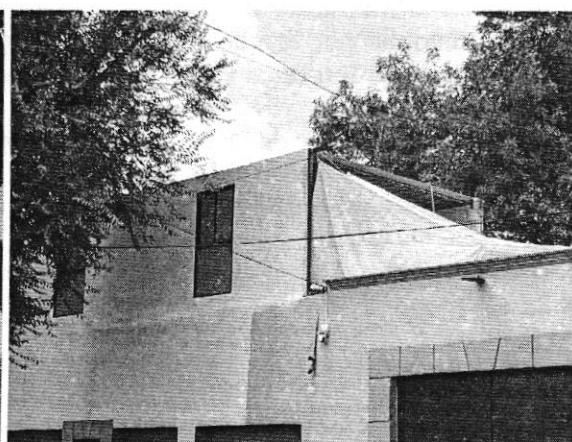
Reconocimiento de hechos junio de 2025

Al respecto, personal adscrito a esta Entidad se constituyó en las inmediaciones del predio objeto de denuncia, con la finalidad de realizar el reconocimiento de los hechos denunciados, diligencia de la cual se levantó el acta circunstanciada correspondiente, en la que se hizo constar que se observó un predio un predio delimitado por muro perimetral, así como un cuerpo constructivo desplantado al límite del alineamiento de dos niveles en la parte posterior y un nivel en la parte frontal, el cual cuenta con acceso peatonal y vehicular, y sobre ellos dos **sellos de SUSPENSIÓN DE ACTIVIDADES POR MEDIDAS DE SEGURIDAD**, impuestos por el Instituto de Verificación Administrativa adscrito a la Alcaldía Coyoacán, bajo número de expediente **SVA/JUDVAO/OB/207/2025**, de fecha 29 de mayo de 2025. Durante la diligencia, en el área de azotea del cuerpo constructivo de un nivel, se observó el desplante de una obra de reciente construcción a base de perfiles metálicos y tablaroca, con ventanas en el muro oriente, sin que se observe lona que refiera el documento que acredite su legalidad, como se muestra a continuación. -----

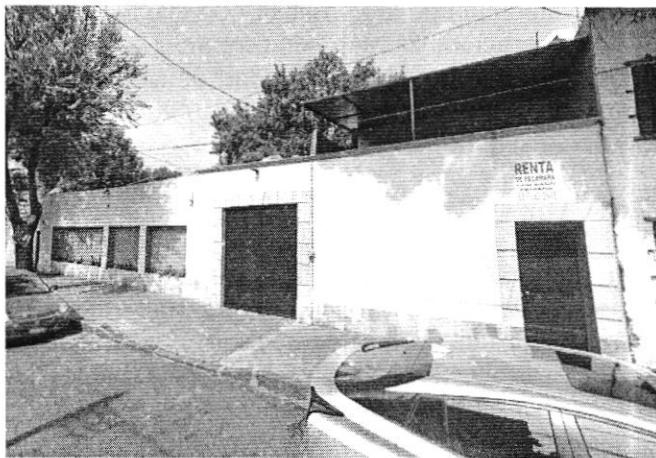
Septiembre 2024
Fuente: Street View de Google Maps

Ahora bien, de conformidad con los artículos 21 y 25 fracción VIII de la Ley Orgánica de esta Entidad, y 56 antepenúltimo párrafo de la Ley de Procedimiento Administrativo de la Ciudad de México, a efecto de allegarse y desahogar todo tipo de elementos probatorios para el mejor conocimiento de los hechos que **contribuyan a la investigación que realiza esta Unidad**, sin más limitantes que las señaladas en la Ley de Procedimiento Administrativo de la Ciudad de México, siendo que en los procedimientos administrativos se admitirán toda clase de pruebas, excepto la confesional a cargo de la autoridad y las que sean contrarias a la moral, al derecho o las buenas costumbres; personal adscrito a esta Subprocuraduría, realizó una consulta en la herramienta de libre acceso Street View de Google Maps, identificando que en **septiembre de 2024** el inmueble objeto de denuncia contaba con dos niveles de construcción y un área techada con lámina galvanizada del lado norte, no obstante, del reconocimiento de hechos realizado por personal

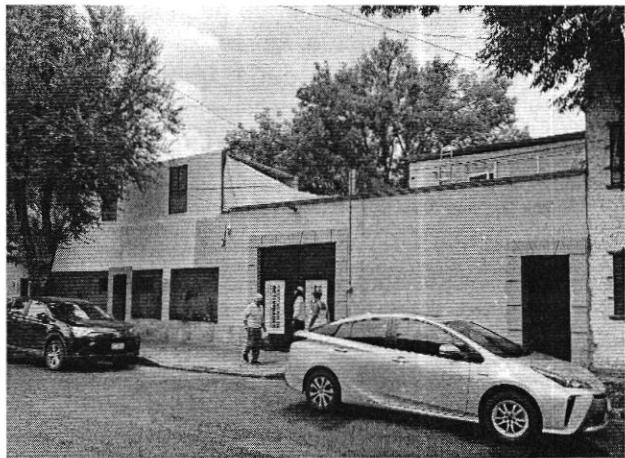
Junio 2025
Fuente: Reconocimiento de hechos PAOT

adscrito a esta Entidad, en **junio de 2025** se observó en el lado sur, el desplante de un cuerpo constructivo en el área de azotea del primer nivel, como a continuación se muestra: -----

En virtud de lo expuesto, se concluye que en el predio ubicado en calle Felipe Carrillo Puerto número 57 B, colonia Villa Coyoacán, Alcaldía Coyoacán, se ejecutaron trabajos consistentes en el desplante de una construcción en el área de azotea de una obra preexistente de un nivel, a base de materiales permanentes y semipermanentes, sin que para ejecutar dichos trabajos se haya contado con las autorizaciones correspondientes de conformidad con el artículo 47 del Reglamento de Construcciones vigente para la Ciudad de México, como informó la Dirección General de Obras Públicas y Desarrollo Urbano de la Alcaldía Coyoacán. -----

Por lo anterior, la Dirección General Jurídica y de Gobierno de la Alcaldía Coyoacán, ejecutó visita de verificación en el predio de interés, de la que derivo un informe de inejecución toda vez que el visitado no permitió que se realizara la diligencia, por lo que personal adscrito en funciones de verificación de la Alcaldía Coyoacán, impuso sellos de suspensión como medida cautelar y de seguridad. Corresponde a dicha Dirección General, una vez substanciado el procedimiento de verificación administrativa del que derivo la implementación de sellos de suspensión, remitir a esta Entidad copia de la resolución administrativa que al efecto sea emitida. -----

Del mismo modo, toda vez que dicha obra no contó con las autorizaciones correspondientes en materia de conservación patrimonial de conformidad con el artículo 28 del Reglamento de Construcciones vigente para la Ciudad de México como informó la Dirección de Patrimonio Cultural Urbano y Espacio Público de la Secretaría de Planeación, Ordenamiento Territorial y Coordinación Metropolitana de la Ciudad de México, corresponde a la Dirección General del Instituto de Verificación Administrativa de la Ciudad de México, inicie procedimiento de verificación en materia de desarrollo urbano (conservación patrimonial), en cumplimiento de la Norma de Ordenación número 4 en Áreas de Actuación referente a las Áreas de

Conservación Patrimonial, imponiendo las medidas precautorias y de seguridad y/o sanciones procedentes, informando a esta Entidad el resultado de su actuación. -----
