PROCURADURÍA AMBIENTAL Y DEL ORDENAMIENTO
TERRITORIAL DE LA CIUDAD DE MÉXICO
SUBPROCURADURÍA DE ORDENAMIENTO TERRITORIAL

EXPEDIENTE: PAOT-2025-2058-SOT-627
y acumulado PAOT-2025-2061-SOT-629

RESOLUCIÓN ADMINISTRATIVA

Ciudad de México, a **30 SEP 2025**

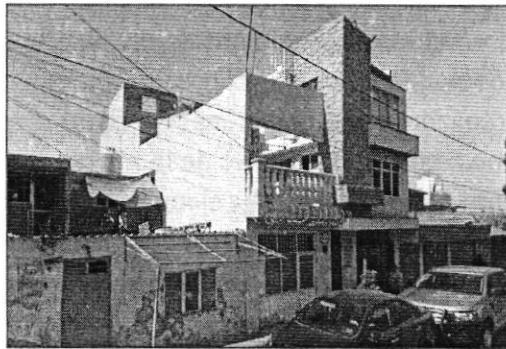
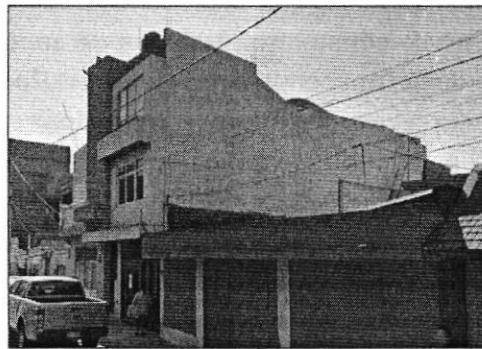
En el mes de enero de 2018, se identificó un inmueble conformado por 4 niveles, el segundo y tercer nivel se encuentran desplantados de manera parcial hacia la parte frontal del predio y el cuarto nivel edificado a base de muros de tabique y trábes sin losa en obra negra. -----

Imágenes obtenidas de la herramienta Street View de Google Maps, del mes de enero de 2018.

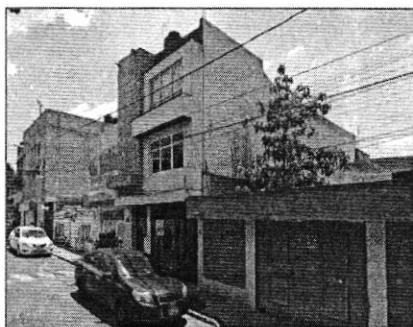
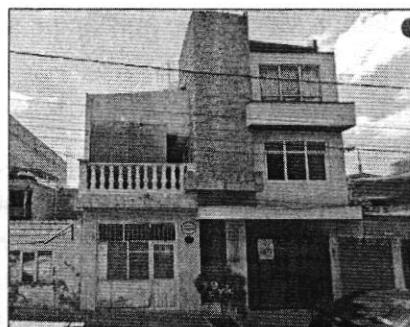
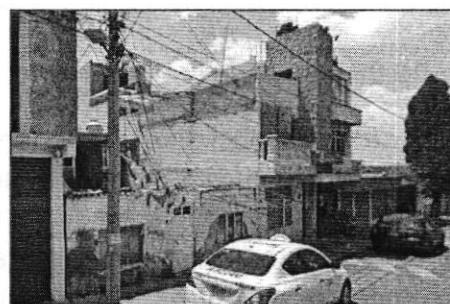
En el mes de agosto de 2022, se identificó que el segundo nivel se desplanto hacia la parte frontal y se realizó una ampliación de la barda en colindancia con el número 31 de la misma Calle, en los niveles superiores no se identificó alguna modificación y en el mes de marzo de 2023, se identificó que el inmueble conserva las mismas características. -----

Imágenes obtenidas de la herramienta Street View de Google Maps, del mes de enero de 2018.

En conclusión, si bien es cierto que, del reconocimiento de hechos realizado por personal adscrito a esta Subprocuraduría, no se constataron trabajos de construcción en el inmueble objeto de investigación, también lo es que de las imágenes obtenidas en el Portal de Google Maps, se identificó que el inmueble ya contaba con 4 niveles de altura y posteriormente se realizaron intervenciones constructivas, consistentes en el incremento de altura del muro de la colindancia con el número 31 de la misma Calle, lo cual no requiere Manifestación y/o Licencia de Construcción Especial para su ejecución, si debió contar con Aviso de conformidad con lo previsto en el artículo 62 del Reglamento de Construcciones para la Ciudad de México. -----

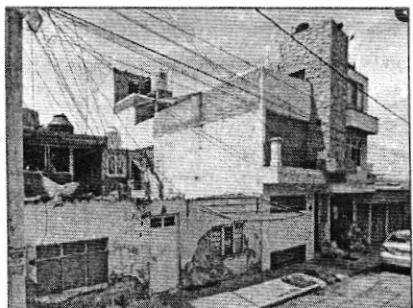
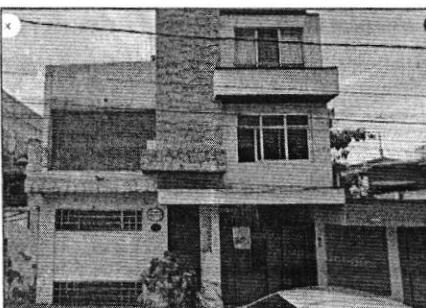
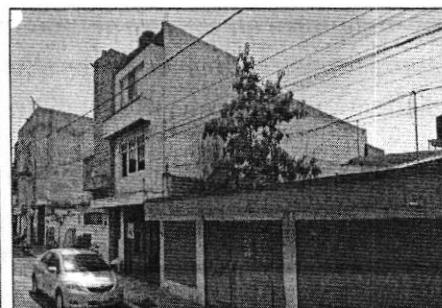
Imágenes obtenidas de la herramienta Street View de Google Maps, del mes de enero de 2018.
