PROCURADURÍA AMBIENTAL Y DEL ORDENAMIENTO
TERRITORIAL DE LA CIUDAD DE MÉXICO
SUBPROCURADURÍA DE ORDENAMIENTO TERRITORIAL

EXPEDIENTE: PAOT-2025-4934-SOT-1539
Y ACUMULADO PAOT-2025-5281-SOT-1627

RESOLUCIÓN ADMINISTRATIVA

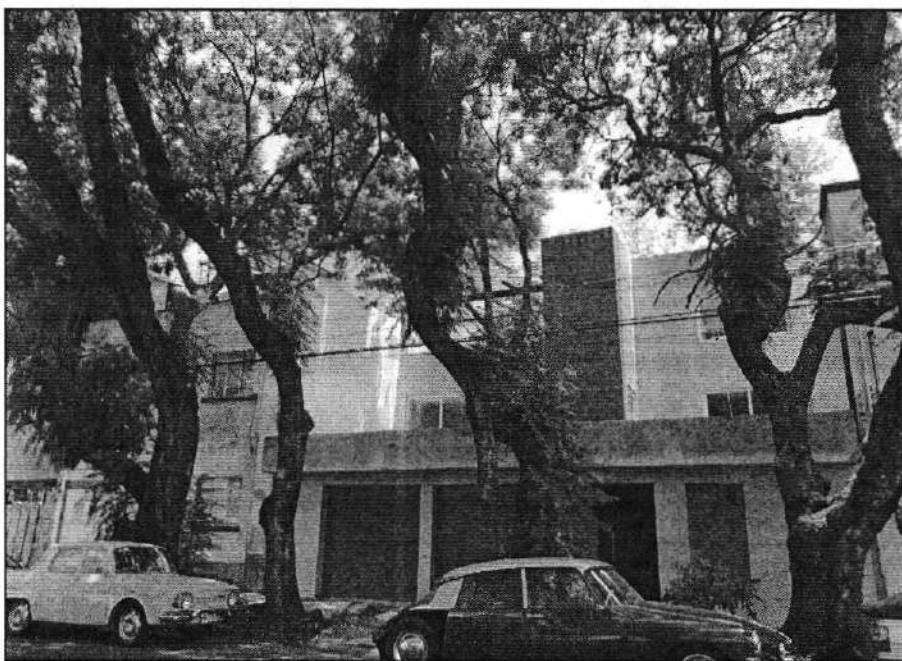
Fuente: PAOT, Reconocimiento de hechos 18 de agosto 2025

Sobre el particular, personal adscrito a esta Entidad, se constituyó en las inmediaciones del predio objeto de investigación a efecto de realizar el reconocimiento de los hechos denunciados, levantando el acta circunstanciada correspondiente, en la que se hizo constar que personal de esta Procuraduría ubicado en la vía pública observó un predio delimitado al exterior por muros de concreto y dos accesos vehiculares cerrados con zaguán tipo madera y una puerta peatonal, en dicho predio se encuentra una edificación de tres niveles de altura, en etapa de acabados, deshabitada, sin observar letrero que indique datos de la obra, sin que se constataran trabajos de construcción en ejecución, pero se observó el ingreso al inmueble de 3 trabajadores de la construcción, como se ve a continuación:

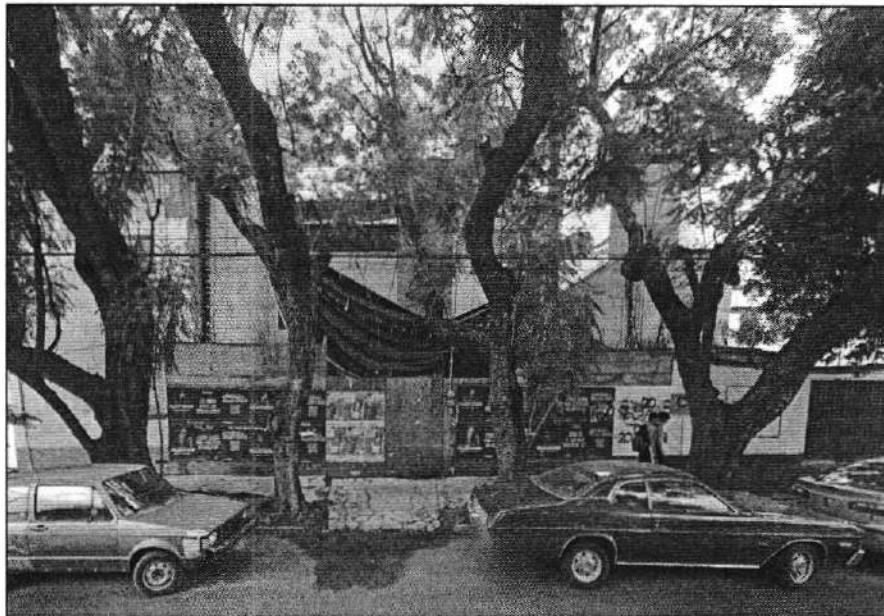
Fuente: Imagen obtenida de Google Maps, de fecha julio de 2022

la cual contaba con Sellos de Clausura impuestos por el Instituto de Verificación Administrativa de la Ciudad de México, como se ve a continuación:

2. De las vistas de calle disponibles en Google Maps, se identificó que en julio de 2022, en el predio de mérito ya preexistía una obra nueva de 3 niveles de altura, y para septiembre de 2024 contaba con Sellos de Clausura impuesto por el Instituto de Verificación Administrativa de la Ciudad de México, sin embargo; la Dirección de Calificación en Materia de Verificación Administrativa de ese Instituto, informó que contra la resolución administrativa dictada en la que se determinó imponer como sanción una multa al responsable, se promovió juicio de nulidad, en la que se concedió la nulidad de dicha resolución, por parte de la Primera Sala Ordinaria del Tribunal de Justicia Administrativa de la Ciudad de México.-----

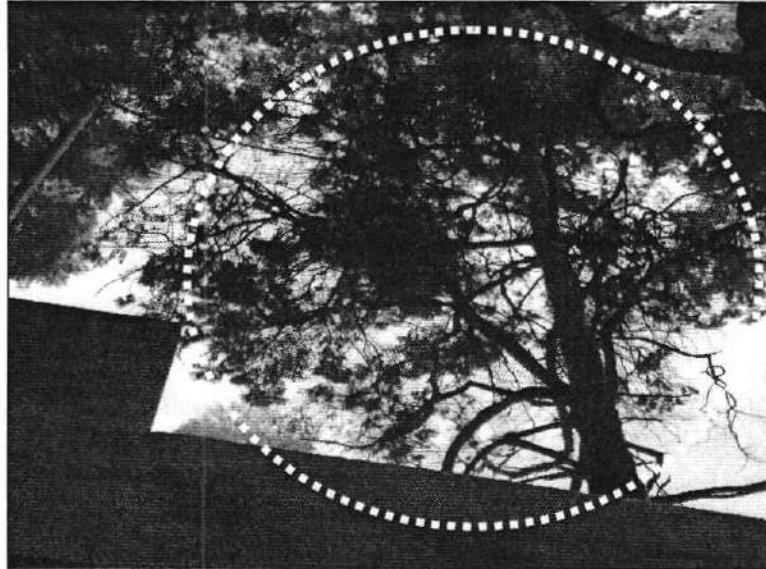
Fuente: PAOT, Reconocimiento de hechos 18 de agosto 2025

Sobre el particular, personal adscrito a esta Entidad, se constituyó en las inmediaciones del predio objeto de investigación, a efecto de realizar el reconocimiento de los hechos denunciados, levantando el acta circunstanciada correspondiente, en la que se hizo constar que personal de esta Procuraduría, desde la vía pública observó que del interior del predio sobresale un individuo arbóreo en pie, seco con poco follaje con una altura aproximada de 10 metros y en la acera colindante con el frente del predio se aprecian 4 árboles conocidos comúnmente como jacarandas, como se muestra a continuación:

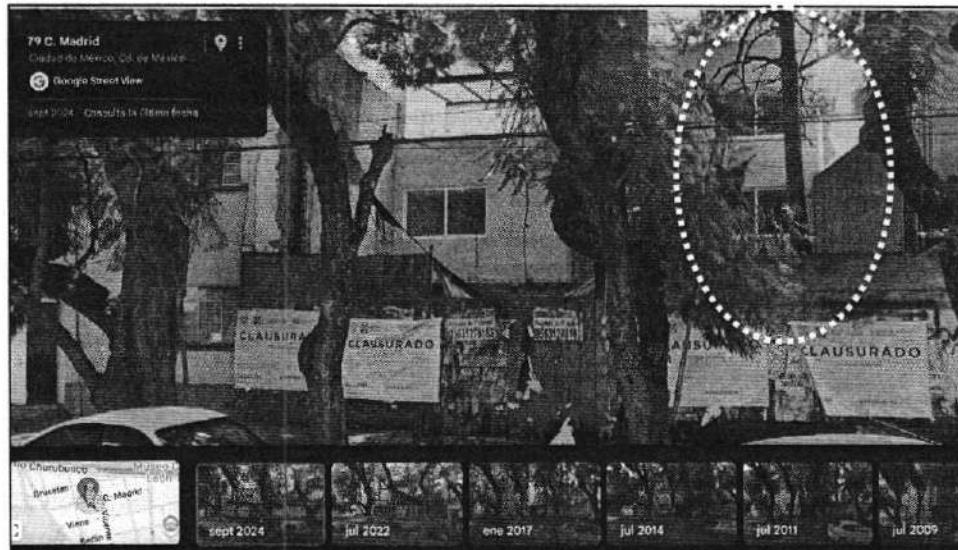
Fuente: Imagen obtenida de Google Maps de fecha septiembre 2024

No obstante lo anterior, personal adscrito a esta a esta Subprocuraduría mediante la utilización de la herramienta electrónica Google Maps (Street View), obtuvo una imagen a pie de calle del mes de septiembre de 2024, se apreció el mismo individuo con aparentemente las mismas características de lo observado en la diligencia realizada por esta Entidad, es decir, seco con poco follaje, como se ve a continuación:

En virtud de lo expuesto, se concluye que de las vistas de calle disponibles en Google Maps, de fecha julio de 2022, se observó que en el área de banqueta aledaña al inmueble motivo de denuncia, existen en pie 4 individuos arbóreos con buena estructura, pero interfieren con cableado de suministro de servicios y/o energía eléctrica, sin observarse alteraciones derivadas de las actividades de construcción que se realizan al interior del inmueble, posteriormente, de las diligencias realizas por esta Entidad, se observó que el árbol 1 y 2 presentan exposición de madera con pudrición por humedad, en cayos preexistentes y con exposición de intemperismo, para el árbol 3 se identificaron orificios de entrada de alguna plaga y un hongo en el costado norte del árbol, mientras que el árbol 4 presento orificios de entrada de alguna plaga. En el árbol 2 y 3 se observaron afectaciones por daños mecánicos en tronco y raíces provocados por las actividades de construcción que se realizan en el predio de mérito.-----

6. En **materia ambiental**, de las vistas de calle disponibles en Google Maps, de fecha julio de 2022, se observó que en el área de banqueta aledaña al inmueble motivo de denuncia, existen en pie 4 individuos arbóreos con buena estructura, pero interfieren con cableado de suministro de servicios y/o energía eléctrica, sin observarse alteraciones derivadas de las actividades de construcción que se realizan al interior del inmueble, posteriormente, de las diligencias realizadas por esta Entidad, se observó que el árbol 1 y 2 presentan exposición de madera con pudrición por humedad, en cayos preexistentes y con exposición de intemperismo, para el árbol 3 se identificaron orificios de entrada de alguna plaga y un hongo en el costado norte del árbol, mientras que el árbol 4 presentó orificios de entrada de alguna plaga. En el árbol 2 y 3 se observaron afectaciones por daños mecánicos en tronco y raíces provocados por las actividades de construcción que se realizan en el predio de mérito.

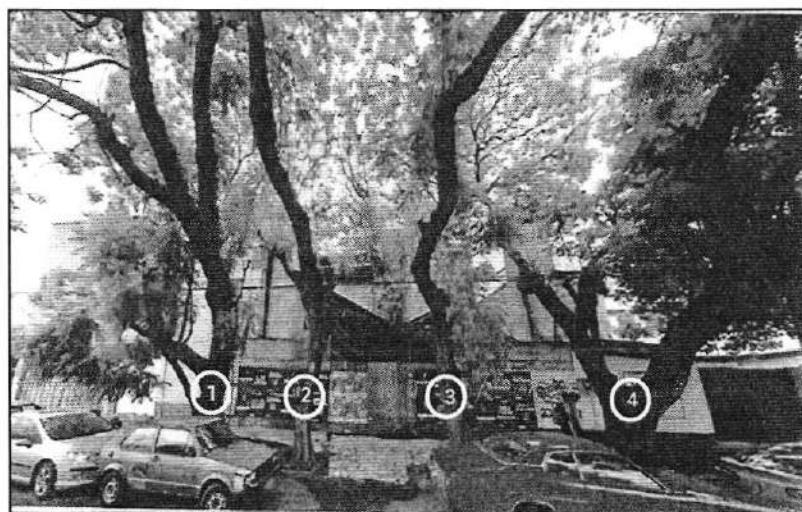
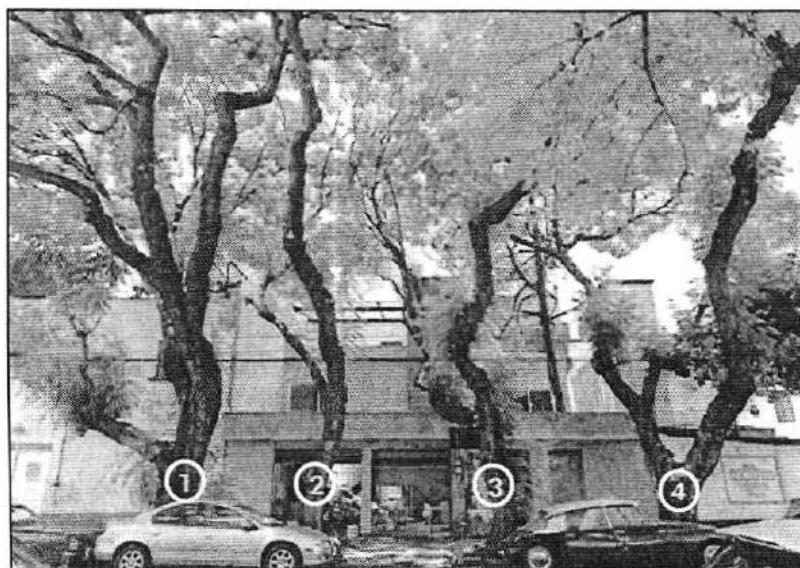
Ahora bien, de las documentales que obran en el expediente de mérito, se llevó a cabo un diagnóstico de los 4 individuos arbóreos de nombre común Jacaranda, que se localizan en las inmediaciones del predio objeto de investigación, tomando de referencia una imagen obtenida a través de la herramienta electrónica Google Maps (Street View) y una imagen tomada por personal de esta Subprocuraduría, durante la diligencia practicada, mismos que fueron referidos de la siguiente manera:

- *Árbol 1. Individuo maduro, en pie, vivo, con problemas abióticos por presentar exposición de madera con pudrición por humedad, en cayos preexistentes y con exposición de intemperismo, distribuidos en diferentes partes del tronco desde la base hasta la parte media del tronco principal; presenta ramas codominantes con corteza incluida, podas inadecuadas y brotes epicórmicos; interferencia con cableado de servicios y/o suministro de electricidad; la base del tronco presenta remanentes de concreto embebidos por las raíces, está plantado en un cajete reducido, pobre en materia orgánica, con raíces expuestas y reprimidas.*-----

- *Árbol 2. Individuo maduro, en pie, vivo, con problemas abióticos por presentar exposición de madera con pudrición por humedad, en cayos preexistentes y con exposición de intemperismo, podas inadecuadas, daños mecánicos en el tronco distribuidos en la parte media del árbol; ramas codominantes con corteza incluida; interferencia con cableado de servicios y/o suministro de electricidad; competencia con la copa de otros árboles; está plantado en un cajete reducido, pobre en materia orgánica, con raíces expuestas, reprimidas y afectadas por daños mecánicos.*-----

- *Árbol 3. Individuo maduro, en pie, vivo, con problemas bióticos por orificios de entrada de alguna plaga y un hongo en la corteza en el costado norte y abióticos por presentar exposición de madera con pudrición por humedad, en cayos preexistentes y con exposición de intemperismo, podas inadecuadas con brotes epicórmicos, daños mecánicos en la base del árbol, presenta ramas codominantes con corteza incluida, presenta interferencia con cableado de servicios y/o suministro de electricidad; competencia con la copa de otros árboles; está plantado en un cajete reducido, pobre en materia orgánica, con raíces expuestas y reprimidas.*-----

- *Árbol 4. Individuo maduro, en pie, vivo, con problemas bióticos por orificios de entrada de alguna plaga y abióticos por la exposición de madera con pudrición por humedad, en cayos preexistentes y con exposición de intemperismo, podas inadecuadas y brotes epicórmicos, ramas codominantes con corteza incluida, interferencia con cableado de servicios y/o suministro de electricidad; esta plantado en un cajete reducido, pobre en materia orgánica, con raíces expuestas y reprimidas.*-----

7. Corresponde a la Dirección General de Servicios Urbanos de la Alcaldía Coyoacán, realizar un programa de seguimiento a la madera expuesta, para que de manera preventiva se evite el ataque de plagas, asimismo, se incluya un programa de mantenimiento y calendarización de podas, para restauración de la estructura, con liberación del cableado por interferir con líneas de servicios, ampliación del cajete, descompactación del suelo, aportación de materia orgánica y riego frecuente; esto para asegurar la supervivencia de los dos individuos arbóreos materia de denuncia, informando a esta Entidad el resultado de su actuación, considerando lo dispuesto en los artículos 8 fracción IX y 106 segundo párrafo de la Ley Ambiental de la Ciudad de México, por ser éste el instrumento que regula el ejercicio de las facultades y responsabilidades de la Administración Pública de la Ciudad de México en materia de conservación del ambiente y protección ecológica, así como lo previsto en el artículo 47 de la Ley Orgánica de Alcaldías de la Ciudad de México.
