RESOLUCIÓN ADMINISTRATIVA

Predio ubicado en la calle Lago Enare número 53 y/o 33, colonia Torre Blanca, Alcaldía Miguel Hidalgo
MARZO 2016

EXPEDIENTE: PAOT-2025-3018-SOT-947

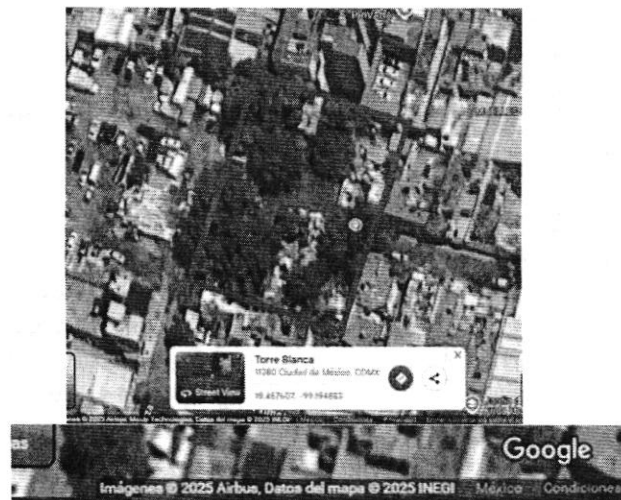
Ahora bien, de la consulta realizada con la herramienta de Google Earth, en la **imagen aérea del año 2025**, se advierten que al interior del predio existen construcciones semipermanentes así como un área verde con pasto e individuos arbóreos distribuidos en todo el terreno, tal como se advierte en las siguientes imágenes. -----
