RESOLUCIÓN ADMINISTRATIVA

EXPEDIENTE: PAOT-2025-2003-SOT-603

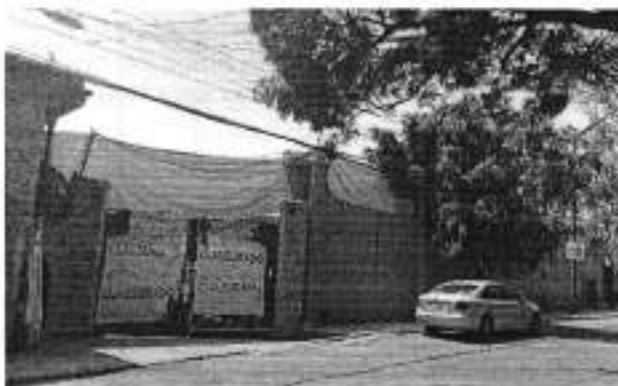
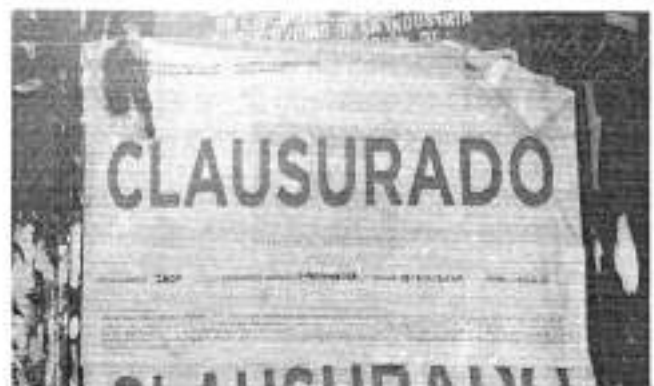
FUENTE: Reconocimiento de hechos de fecha 08 de abril de 2025

Ahora bien, personal adscrito a esta Procuraduría realizó un primer reconocimiento de los hechos denunciados en las inmediaciones del predio objeto de denuncia, de lo que se levantó el acta circunstanciada correspondiente, en la que se hizo constar que se observó un inmueble delimitado con barda perimetral en cuyo costado nororiente cuenta con un acceso peatonal con caseta de vigilancia y un portón metálico, sobre el cual se observaron sellos de Clausura impuestos por la Alcaldía Miguel Hidalgo, con el número de expediente 0487/2022/OB de fecha 13 de diciembre de 2024. Cabe señalar que no obstante lo anterior, se percibieron emisiones sonoras características de trabajos de obra provenientes del interior del inmueble (uso de maquinaria y paleo), así como que en la parte superior de la barda cuenta con lonas que imposibilitan la vista al interior del inmueble. -----

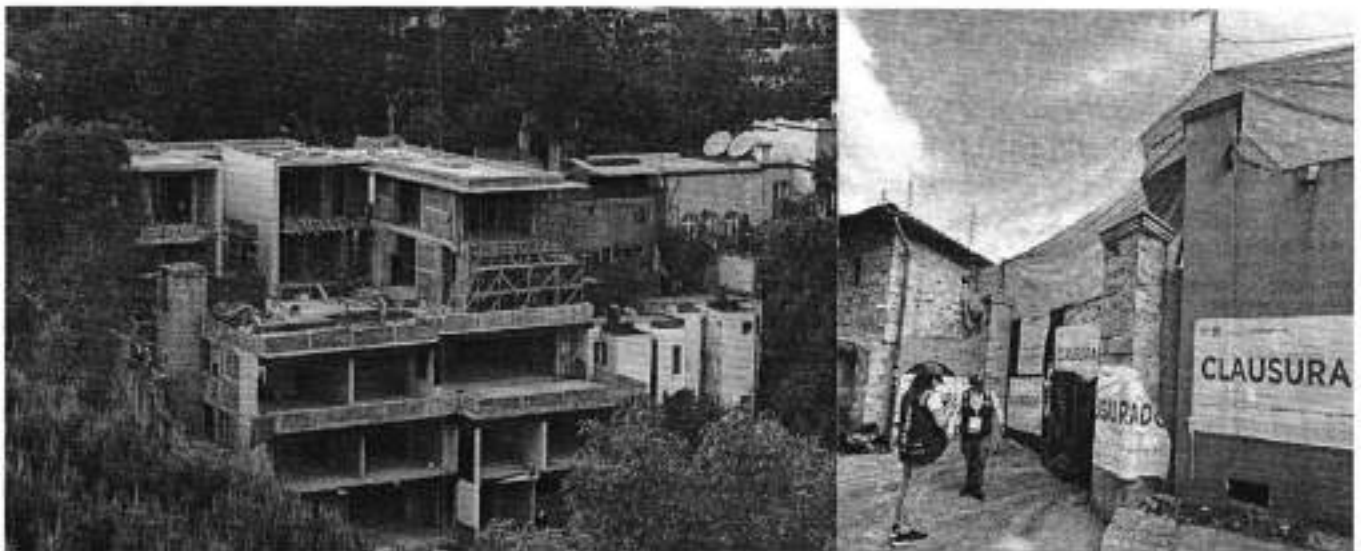
FUENTE: Fotos proporcionadas por la persona denunciante

Asimismo, la persona denunciante, manifestó que no obstante que existen sellos de clausura por parte de la Alcaldía Miguel Hidalgo, la construcción en concreto ha continuado, y proporcionó imágenes de los trabajos de obra que se ejecutan al interior del predio de mérito, de los cuales se identifican 5 niveles en obra negra, tal como se observa en las siguientes imágenes: -----

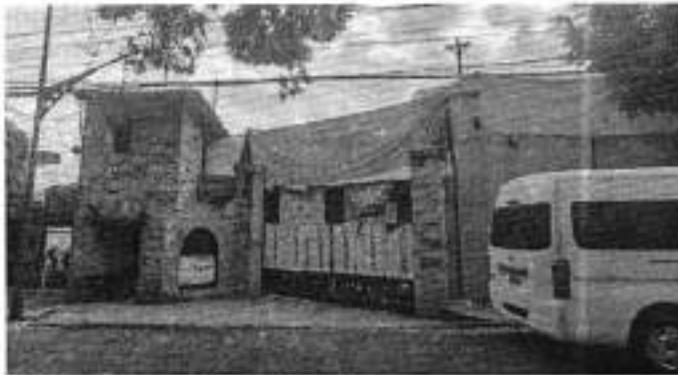
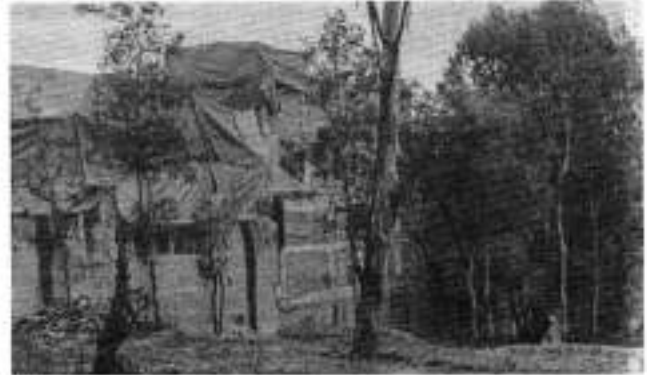
FUENTE: Reconocimiento de hechos de fecha 17 de diciembre de 2025

A efecto de allegarse de mayores elementos, se realizó un tercer reconocimiento de hechos en las inmediaciones del predio de mérito, del que se desprende que se observaron sellos de Clausura impuestos por la Alcaldía Miguel Hidalgo, bajo el número de expediente 0076/2025/OB de fecha 06 de noviembre de 2025; no obstante se percibieron emisiones sonoras provenientes del interior del inmueble, relacionadas con uso de maquinaria. Es importante señalar que se constató la ampliación de 4 niveles en la barda suroeste, así como que en la parte superior se colocaron lonas y mallas; tal como se observa en las siguientes imágenes: -----

En conclusión, de las constancias que obran en el expediente en que se actúa, se da cuenta que los trabajos de obra que se ejecutan en el predio objeto de la presente investigación, en primer lugar, **no cuentan con documentos que acrediten la legalidad de los mismos**, y en segundo lugar, dichos trabajos **no se adecúan a la doble zonificación establecida** en el Programa Parcial de Desarrollo Urbano de Lomas Altas, Real de las Lomas, Lomas de Reforma, y Plan Barrancas perteneciente al Programa Delegacional de Desarrollo Urbano vigente para Miguel Hidalgo, que corresponde a **Área Verde y H/3/55/C** (Habitacional, 3 niveles máximos de construcción, 55% mínimo de área libre, densidad C: una vivienda cada 1000 m² de terreno), toda vez que se identificó que **el proyecto incumple el área libre, ya que el desplante excede en 2.617% equivalente a 198.677 m²; así como que 9.72 m² del desplante de la construcción se encuentran dentro de la zonificación de Área Verde**; lo cual es una franca violación a los artículos 94 BIS de la Ley de Desarrollo Urbano; 35 fracción IV, 46 BIS inciso e), 46 TER inciso g), 55, 57 fracción IV, 58 fracción IV inciso h), 195, 236, 237, 239 y 241 del Reglamento de Construcciones. -----

Asimismo, corresponde a la Dirección General de Gobierno y Asuntos Jurídicos de la Alcaldía Miguel Hidalgo, mantener el estado de clausura, **así también presentar la denuncia penal correspondiente por el quebrantamiento de sellos establecida en el artículo 286 del Código Penal de la Ciudad de México, toda vez que los trabajos de obra continúan aun con los sellos de clausura; y enviar copia certificada del acta levantada durante la visita así como de la Resolución Administrativa emitida al efecto.** -----

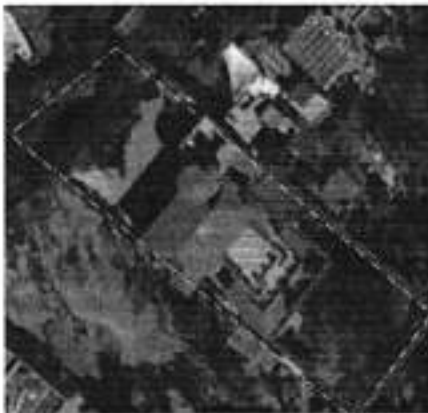
FUENTE: Google Earth (Marzo de 2021)

A efecto de mejor proveer, personal adscrito a esta Subprocuraduría, realizó análisis espacio-temporal desde la herramienta electrónica Google Earth, de la cual se desprende que en la totalidad de la superficie del predio objeto de la presente investigación, se observa un inmueble totalmente edificado desde marzo de 2001 hasta febrero de 2021, mismo que cuenta con área verde en la parte frontal y posterior del mismo; no obstante, para 2023 y 2025, se observa la remoción de cubierta vegetal e individuos arbóreos, es decir que se constata la reducción de capa arbórea y cubierta vegetal; tal como se observa en las imágenes siguientes: -----

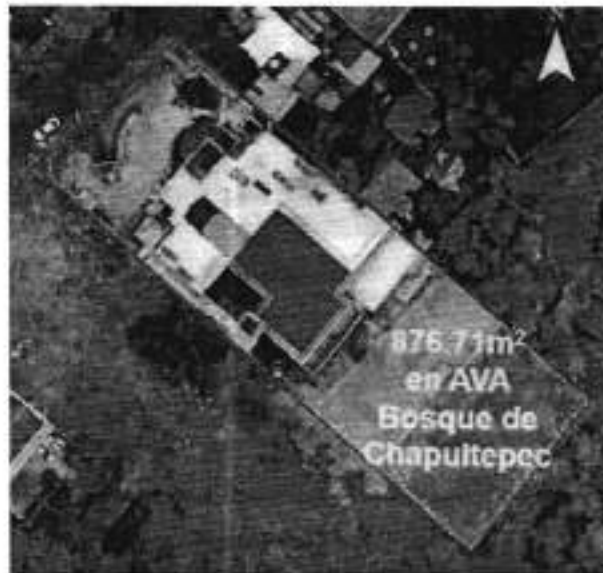
FUENTE: Localización del sitio denunciado conforme a las poligonales de decreto de AVA (SIG PAOT)

A efecto de alegarse de mayores elementos, se visualizó la versión digital simplificada del **Inventario de Áreas de Valor Ambiental (AVA)**, consultada en el Sistema de Información del Patrimonio Ambiental y Urbano de la Ciudad de México de esta Procuraduría, de lo que se desprende que el **33.19% equivalente a 876.71 m²** del predio, se localiza dentro de la poligonal del AVA denominada Bosque Urbano "Bosque -----

de Chapultepec", decretada en la Gaceta Oficial de fecha 02 de diciembre de 2003, tal como se observa en las siguiente imagen: -----
