PROCURADURÍA AMBIENTAL Y DEL ORDENAMIENTO  
TERRITORIAL DE LA CIUDAD DE MÉXICO  
SUBPROCURADURÍA DE ORDENAMIENTO TERRITORIAL

EXPEDIENTE: PAOT-2024-7939-SOT-2232  
y acumulado PAOT-2025-1555-SOT-462

RESOLUCIÓN ADMINISTRATIVA

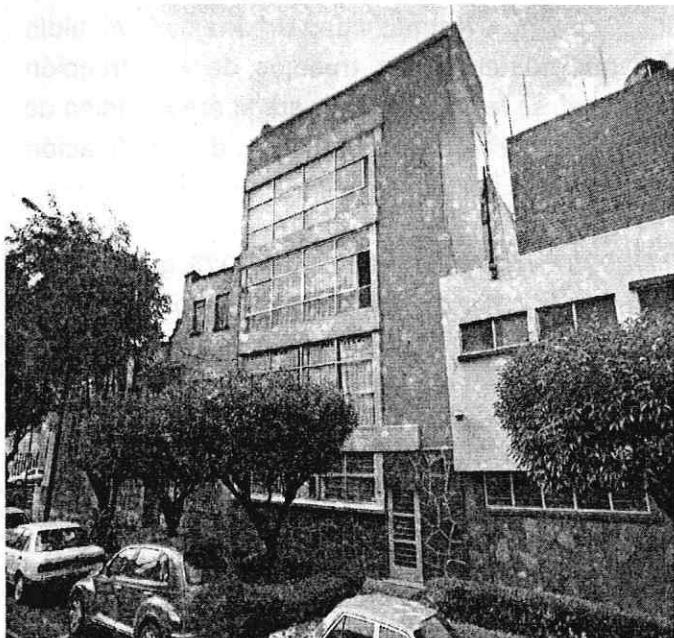
Imagen obtenida de Google Maps de septiembre 2009

1. *Del análisis de las imágenes satelitales obtenidas de Google Earth y de las imágenes de vista de calle obtenidas de Google Maps, se desprende que: en el año 2009 en el predio se desplanta un inmueble de 4 niveles de altura, el cual está conformado por un solo cuerpo constructivo que abarca el ancho del predio localizándose al frente del mismo ocupando aproximadamente el 80% de la superficie del terreno, el cual se mantuvo sin modificaciones exteriores mayores hasta antes del año 2024. Posteriormente, en el mes de septiembre del año 2024, el inmueble había sido modificado pues presenta cambio de acabados, cancelería, y herrería, además de elementos arquitectónicos nuevos consistentes en balcones a la vía pública, nuevas ventanas de cancelería de aluminio, así mismo se puede constatar la modificación del cubo de escaleras y la construcción de un nuevo volumen en la azotea que incluye la apertura de ventanas que dan a la colindancia oeste del predio.*

En conclusión de las constancias que integran el expediente al rubro citado, así como del reconocimiento de hechos realizado por personal adscrito a esta Subprocuraduría en fecha 24 de marzo de 2025, se desprende que el inmueble objeto de investigación sufrió intervenciones consistentes en cambios de cancelería, herrería y acabados, además de elementos arquitectónicos nuevos tales como, balcones a la vía pública, ventanas de cancelería de aluminio y la modificación del cubo de escaleras, además de la apertura de ventanas a la colindancia oeste del predio y la construcción de un nuevo volumen en la azotea del 4 nivel, por lo que no se apegan a las hipótesis normativas previstas en el artículo 62, por lo que incumple el artículo 47 del Reglamento de Construcciones de la Ciudad de México, toda vez que dichos trabajos no contaron con Registro de Manifestación de Construcción correspondiente.

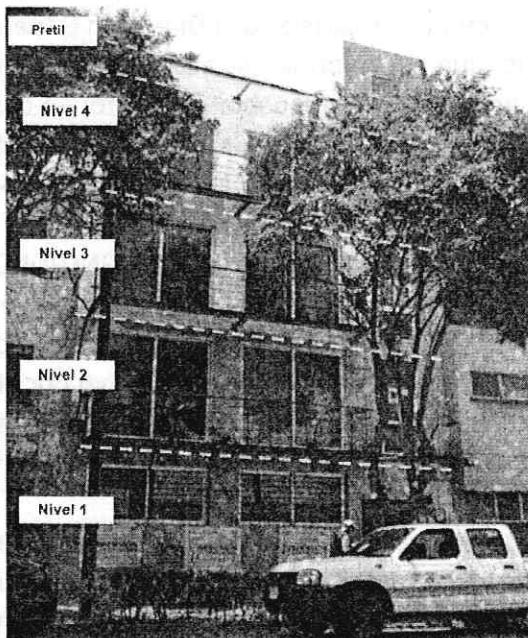
Reconocimiento de hechos 08 de abril de 2025

2. *Durante el reconocimiento de hechos realizados por personal adscrito a esta Procuraduría en fecha 08 de abril de 2025, se constató un inmueble en obra blanca, sin identificar que estuviera habitado, con 4 niveles de altura y con 2 construcciones en la azotea, uno de ellos consistentes en un cubo de escaleras, y el otro sin uso determinado del que las ventanas fueron tapiadas. (...)"*

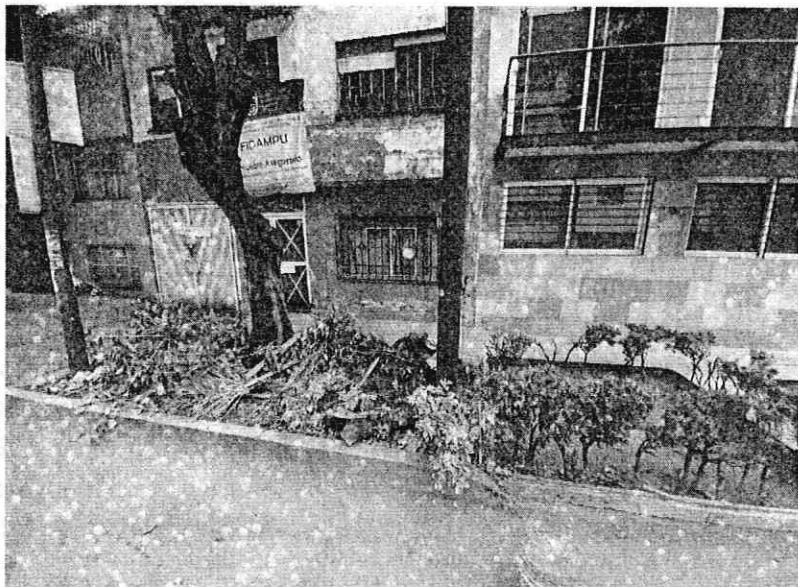
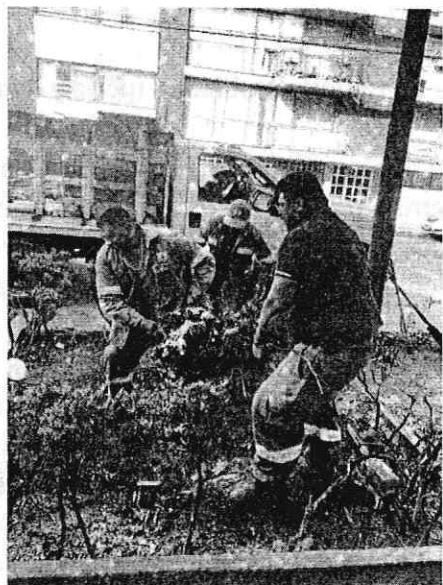
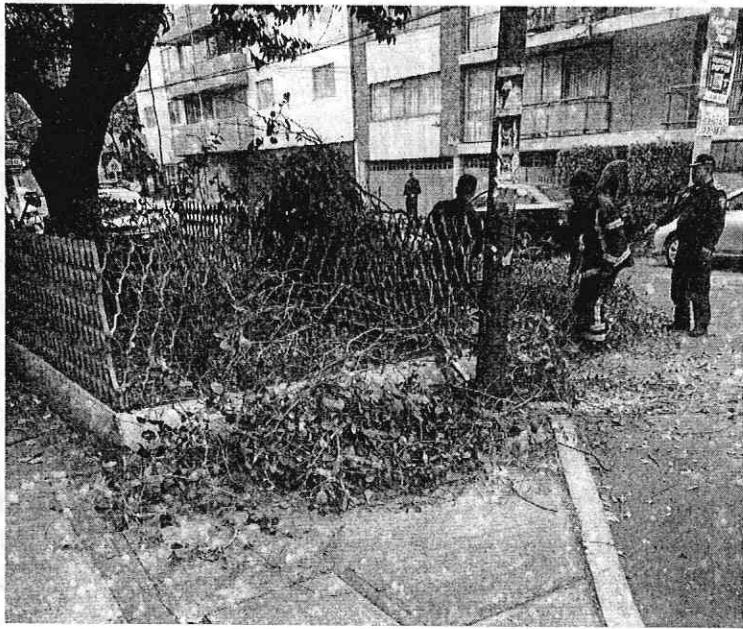
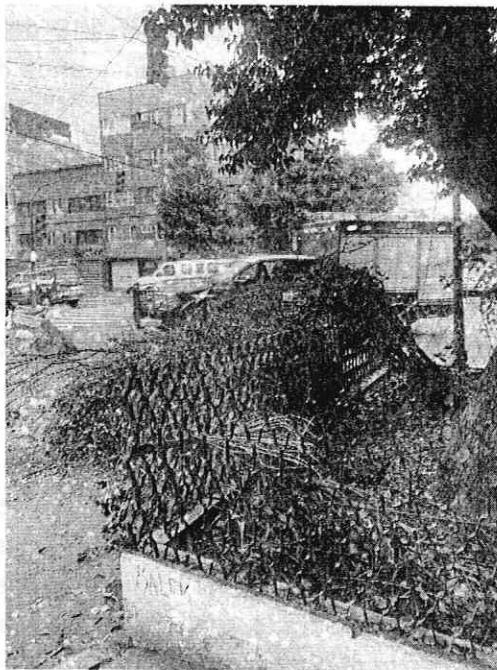
En atención al oficio anterior, una persona que se ostentó como propietaria del inmueble investigado presentó escrito por medio del cual negó categóricamente que haya llevado a cabo el derribo o afectación a algún árbol, haciendo de conocimiento que fue el personal de la Alcaldía Benito Juárez y los Bomberos de la Ciudad de México, quienes realizaron trabajos en diversos árboles ubicados en la calle La Esperanza, para lo cual anexó diversas fotografías a efecto de sustentar su dicho, mismas que se insertan a continuación para mayor referencia. -----

En las fotografías se observan actividades consistentes en el retiro del tocón del árbol derribado, las poda y acumulación del material vegetal resultado de dichos trabajos.

Adicionalmente, de las constancias que obran en autos se desprenden los anexos fotográficos aportados por quién se ostentó como propietario del inmueble investigado, a través de los cuales se observa la intervención de personal del Heroico Cuerpo de Bomberos de la Ciudad de México en trabajos de poda y personal aparentemente de la Alcaldía Benito Juárez retirando el tocón del derribo realizado frente al predio objeto de investigación.-----
