PRESENTACIÓN DEL ACUERDO 2018-O.67.-19**Autorización para realizar los trámites de baja de dos drones propiedad de la PAOT****ANTECEDENTES**

ACTA CIRCUNSTANCIADA QUE SE ELABORA PARA EMITIR DICTAMEN TÉCNICO DE LAS CONDICIONES FÍSICAS DE DOS DRONES HEXACÓPTEROS PROPIEDAD DE LA PAOT

Dictamen técnico: Drones

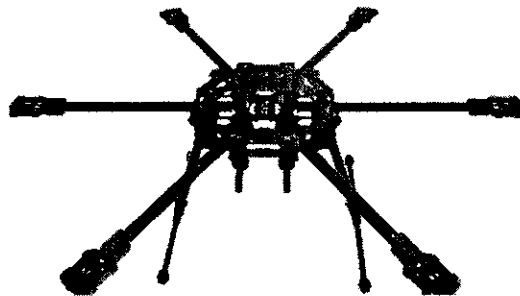
- El primer subsistema a revisar consiste en el estructural, básicamente este sistema consiste en un marco o bastidor donde se alberga una canastilla dónde sustenta los sistemas de comunicación, navegación, energía y carga útil (cámara de video/fotográfica en un gimbal). En dicho marco se hayan los brazos que alojan en sus extremos los motores propulsores; el marco está articulado con un tren de aterrizaje abatible. La revisión consiste en inspeccionar las fisuras, fracturas, barrenos, pernos que se consideren amenaza para la estabilidad estructural en vuelo. Los marcos de los drones 1 y 2 están identificados de marca Tarot t960.

En el caso particular de los *drones 1 y 2*, ambos sufrieron una severa caída por lo cual la estructura de soporte principal ha sido comprometida, así como uno de los brazos en cada uno de los drones se fracturó. Dado que el material de toda la estructura se trata de fibra de carbono, es muy dura, ligera y resistente pero la evidencia se traduce que la magnitud del impacto en ambos casos fue de consideración. Las propelas impulsoras también han sufrido daños.

Se registran numerosas fracturas y abolladuras en casi la totalidad estructural de los drones.

La parte que corresponde al bastidor central del dron, si bien es plausible la reparación, resultaría no la mejor de las opciones ya que incrementaría el peso de las unidades dron. Se tendrían que reemplazar por nuevas las bridas de sujeción de las antenas GPS que se encuentran dañadas. También la base del gimbal resultó dañado y tendrá que ser reemplazado en su totalidad, esto en ambos drones. Se presentan daños en las propelas impulsoras.

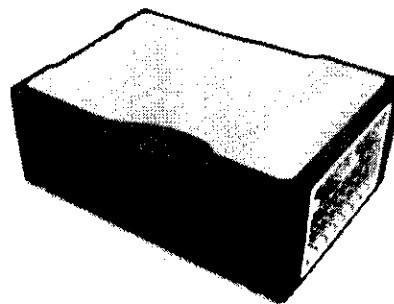
Para el caso en particular de ambos drones, se utiliza un módulo "DJI Naza-M V2" como CCV, el cual orchestra varios subsistemas internos auxiliados de transductores, módulos y receptores externos, de los cuales destaca el de navegación, así como el de piloto automático. Además dicho módulo Naza consta de medidores inerciales, barómetro y la posibilidad de navegación asistida por GPS además de indicadores de status de vuelo tanto en display como en el montaje.

Analizando cada uno de los subsistemas de los drones, algunos han sido severamente afectados. Dichos daños van desde los gabinetes fracturados, hasta las tarjetas de circuito impreso expuestos y dañados. Habrá que considerar la generación de la electrónica utilizada, pues en su mayoría se emplea tecnología *through hole*, dicha tecnología resulta un poco más pesada que la más reciente, lo que se traduce como mayor inercia y por lo tanto un mayor daño interno entre los pads de las soldaduras en las tarjetas de circuito impreso; esto se traduce a micro fracturas en las soldaduras internas y por lo tanto no habría buena conducción galvánica lo que podría comprometer el correcto funcionamiento de ese subsistema.

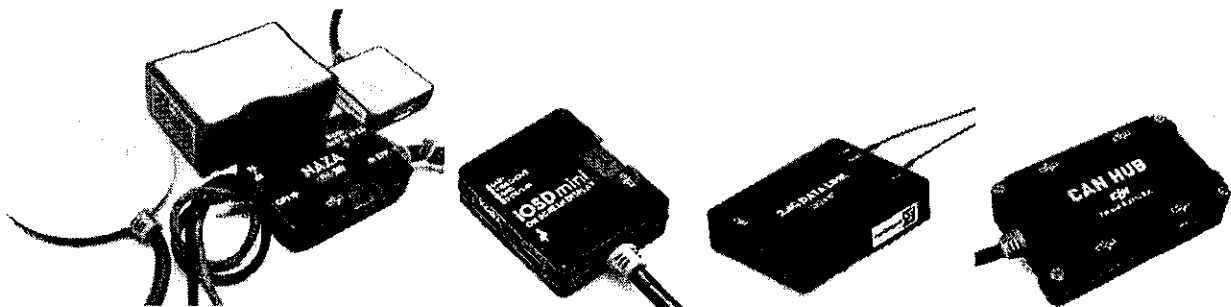
Para comprobar el estado de todos estos subsistemas se examinaron desde su estructura física, sus puertos de entrada y salida, y la conectividad mediante sus arneses o buses de conexión.
