PROCURADURÍA AMBIENTAL Y DEL ORDENAMIENTO
TERRITORIAL DE LA CIUDAD DE MÉXICO
SUBPROCURADURÍA DE ORDENAMIENTO TERRITORIAL

Expediente: PAOT-2025-4447-SOT-1401
Y acumulados PAOT-2025-4483-SOT-1416
y PAOT-2025-4475-SOT-1415

RESOLUCIÓN ADMINISTRATIVA

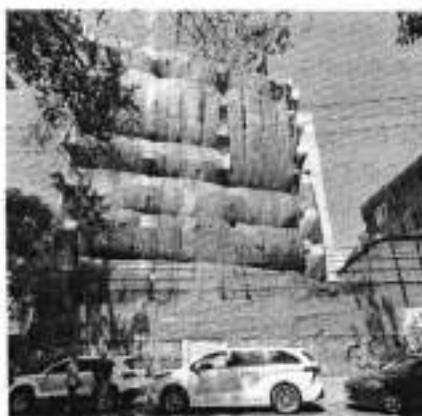
Reconocimiento de Hechos de fecha 14 de octubre de 2025

En ese contexto, personal adscrito a esta Subprocuraduría llevó a cabo tres diligencias de reconocimiento relacionadas con los hechos denunciados, desde las inmediaciones del predio objeto de investigación. De cada una de estas diligencias se levantaron las actas circunstanciadas correspondientes. Durante la primera diligencia, se observó que el predio en cuestión se encuentra delimitado por una malla ciclónica y cinta plástica. Asimismo, se advirtió la presencia de una construcción cubierta con malla sombra, en cuyo interior se realizaban trabajos de construcción. En la segunda diligencia, se constató la presencia de personal laborando tanto en el interior como en el exterior del inmueble, lo que indica la continuidad de las actividades constructivas. Finalmente, en el tercer reconocimiento de hechos, se identificó el desplante de un cuerpo constructivo de aproximadamente ocho niveles de altura de carácter preexistente, parcialmente cubierto con malla sombra. **No obstante, al momento de la diligencia, no se observaron trabajos en ejecución, ni presencia de trabajadores, herramientas o materiales de construcción**. Asimismo, es de menester mencionar que el inmueble **tiene un sello de "SUSPENSIÓN DE ACTIVIDADES" del Instituto de Verificación Administrativa de la Ciudad de México**, con número de folio 2162 y numero de procedimiento INVEACDMX/OV/DU/1754/2025 de fecha 04 de septiembre de 2025.

2. Del ultimo reconocimiento de hecho realizado por personal adscrito a esta Subprocuraduría en el predio de mérito, se observó el desplante de un cuerpo constructivo de aproximadamente 8 niveles de altura de carácter preexistente parcialmente cubierto con malla sombra. Durante las diligencia no se observaron trabajos, trabajadores, herramientas ni materiales. El inmueble cuenta con sello de "**SUSPENSIÓN DE ACTIVIDADES**" del Instituto de Verificación Administrativa de la Ciudad de México, con folio 2162, procedimiento INVEACDMX/OV/DU/1754/2025, fechado el 04 de septiembre de 2025.
